震后二王庙：身与心的重塑

世界文化遗产二王庙地震中严重受损

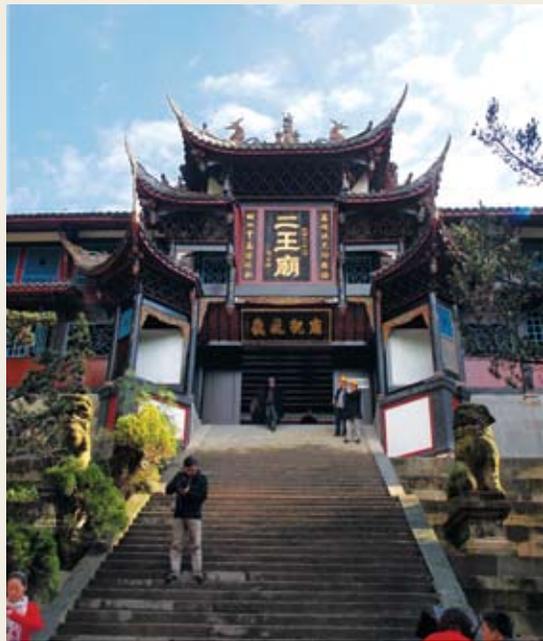
修复后的二王庙

古建筑群抢救保护工作以真实性和完整性为理念，按照原位置、原形制、原材料、原工艺的方法加以修复，还原古建筑的原貌。维修队伍对从原建筑上拆下的可利用的建筑构件和材料进行拣选、编号和分类堆放，维修时再次使用。二王庙每个古建筑的具体位置，包括长、宽、高数据，相关部门都有完整的图纸记载，以便像拼图一样把它们对号入座复原安装。

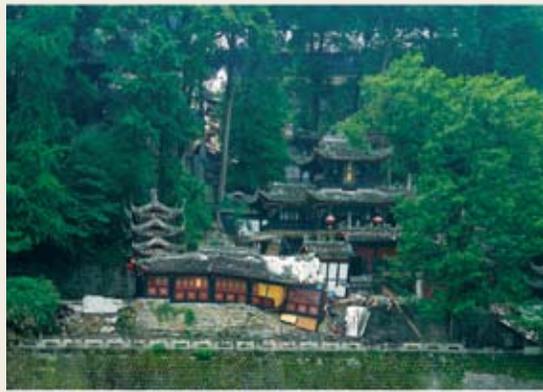
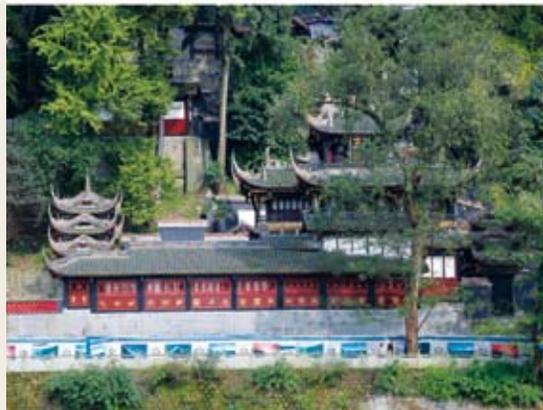
修复前后对比

倒塌的古建筑大多数是砖木和砖混结构，这些都是民国以后，对这些建筑进行不断修复过程中加入的。而这些修复工作不仅没有对古建筑起到进一步的保护作用，相反还降低了其抗震能力。如二王庙二殿在民国时期重建时，把木柱改为砖柱，稳定性不好且易折断。
